Boetelerveld, Waardevol Klein Water

Evaluatie

25 jaar waterkwaliteit en ecologie

Uitgave: Waterschap Groot Salland, Zwolle, 2012

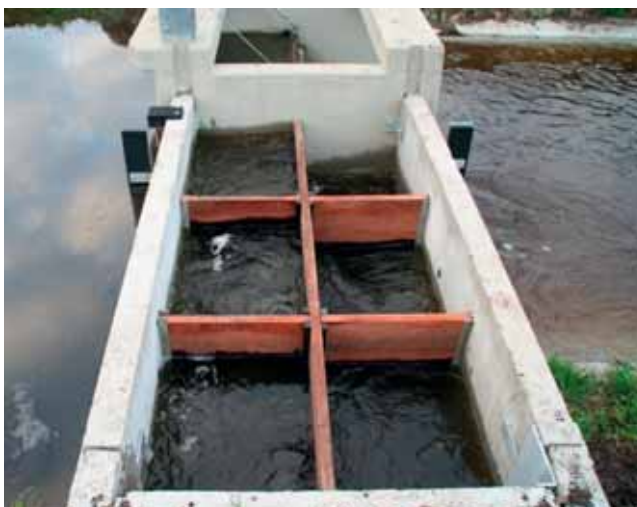
Foto 2: De Wit vispassage (foto Gerrit-Jan van Dijk)

In de afgelopen jaren is waterschap Groot Salland volop aan de slag gegaan om barrières vispasseerbaar te maken, zie figuur 3. De eerste vispassages dateren van eind jaren '80 toen de Vecht door Rijkswaterstaat optrekbaar is gemaakt door middel van twee bekkenpassages. Bekkenpassages zijn goedkoop, ogen fraai en leveren ook meerwaarde voor andere diergroepen dan vis (onder andere waterplanten en macrofauna (zie foto 1)). Het aantal passages neemt flink toe vanaf circa 2005. In de meeste gevallen gaat het om zogenaamde De Wit vispassages (foto 2). Dit type is populair door het geringe ruimtebeslag.

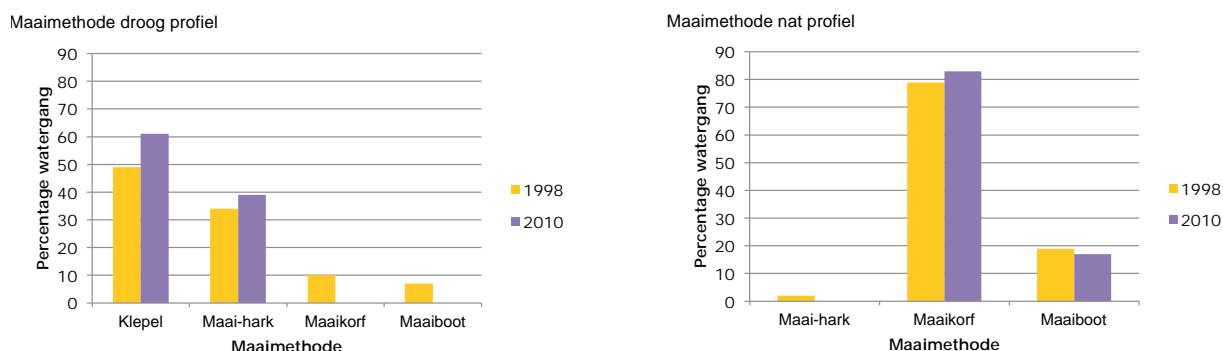
Figuur 3: Maaimethoden hoofdwatgangen in 1998 en 2010, weergegeven als percentage watergang dat met een bepaalde maaimethode wordt onderhouden

In figuur 2 en 3 is weergegeven hoe de maaifrequentie en de maaimethode zijn veranderd tussen 1998 (uitgangssituatie) en 2010. Zowel op de oever (droge profiel) als in het water (nat profiel) is het percentage watgang met een hoge maaifrequentie flink lager geworden. Maaifrequenties van 3 en 4 maal per jaar komen weinig meer voor. In de maaimethoden van het natte profiel is weinig veranderd, zie figuur 3. Het droge profiel wordt in delen van het beheergebied niet meer onderhouden met de maaikorf en de maaiboot. Ongeveer 60% van het droge profiel wordt onderhouden met een klepelmaaier. Hierbij wordt het verhakselde maaisel door middel van een transportband op de insteek gedeponeerd.

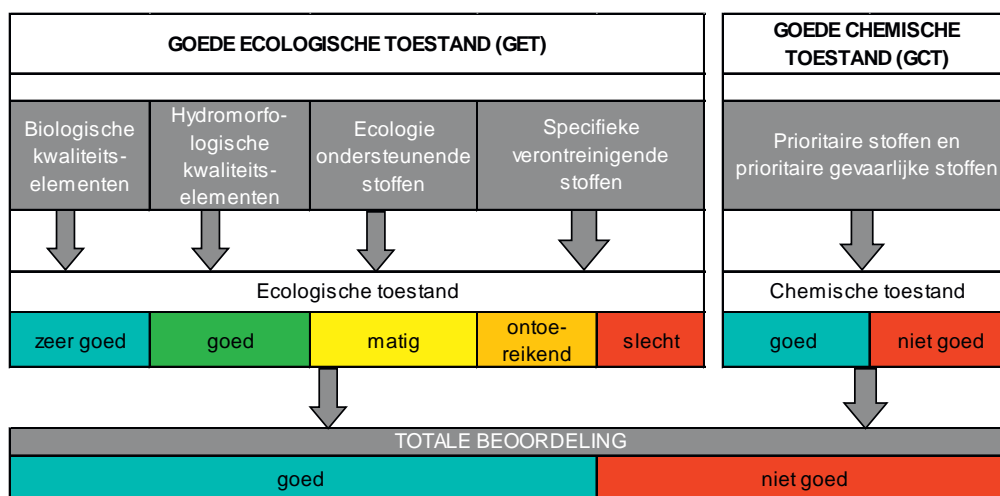
Figuur 2: Beoordeling van de toestand van het oppervlaktewater volgens de KRW

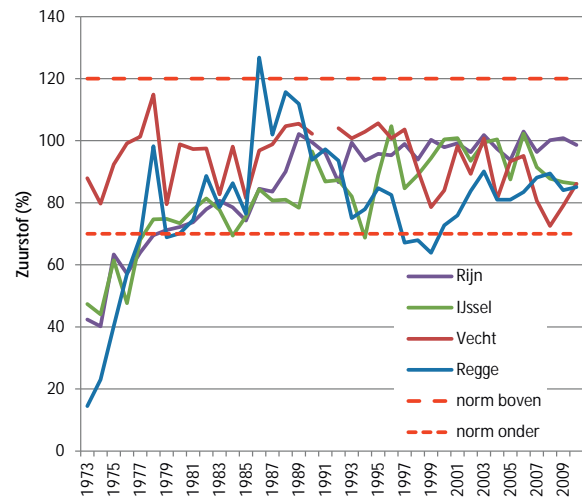
Figuur 3: Zuurstof in Rijn, IJssel, Vecht en Regge (zomergemiddelde %)

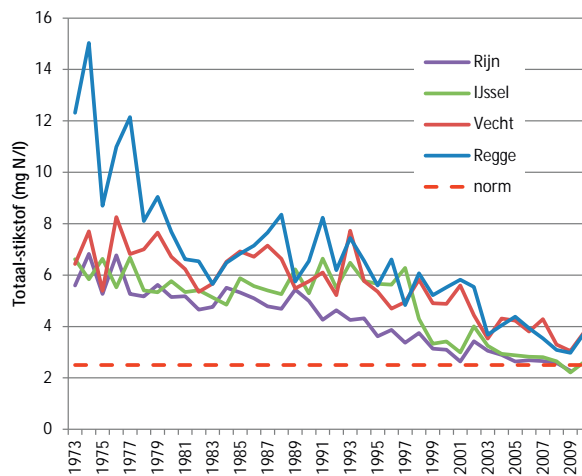
Figuur 4: Totaal-stikstof in Rijn, IJssel, Vecht en Regge (zomergemiddelde)

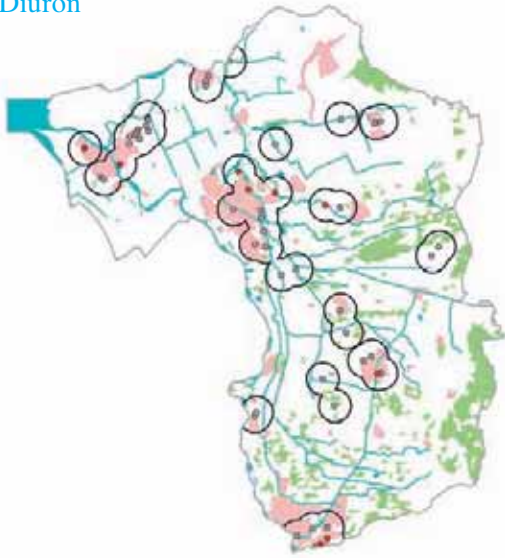
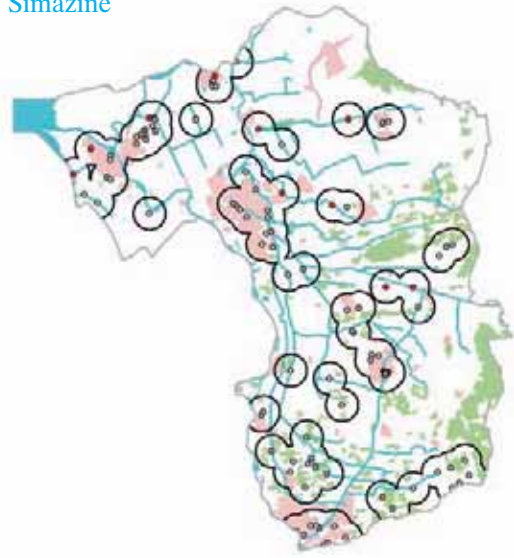
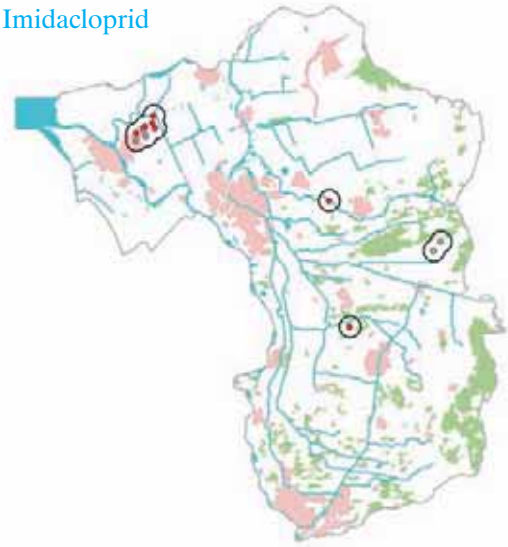
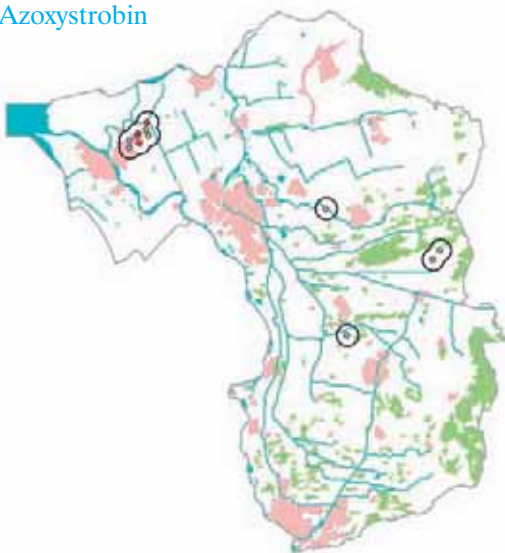
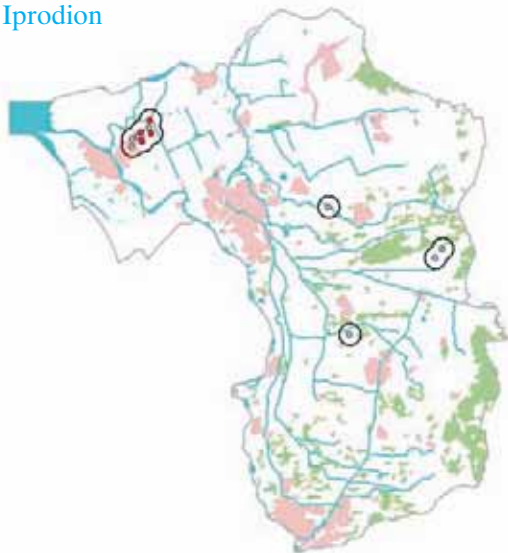
Figuur 2: Normoverschrijdingen (rood) en metingen (grijs) top-6 bestrijdingsmiddelen

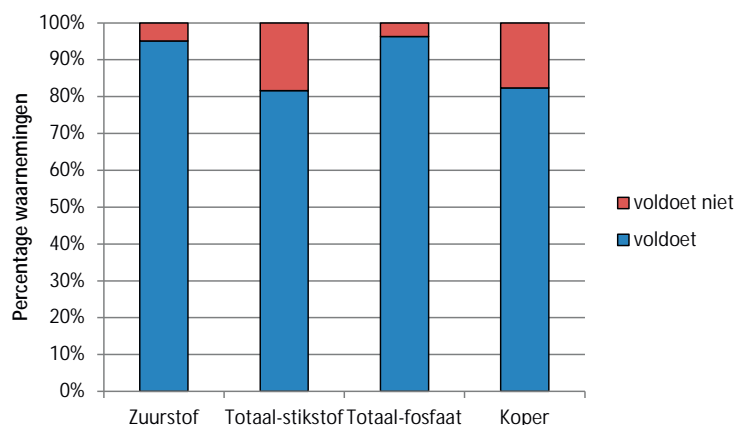
Figuur 1: Chemische toestand stadswateren voor zuurstof, totaal-stikstof, totaal-fosfaat en koper

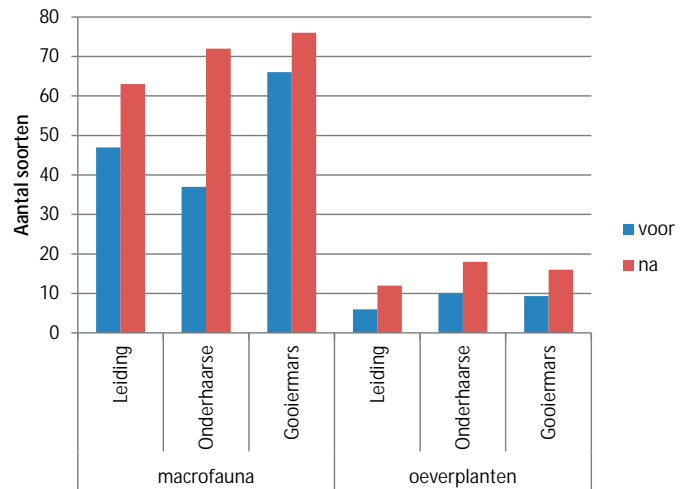
Figuur 1: Aantal soorten oeverplanten en macrofauna vóór en na aanleg van een natuurvriendelijke oever

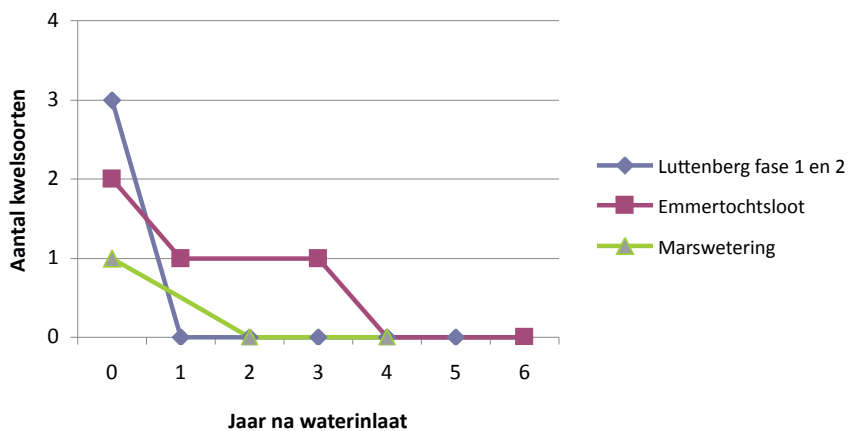
Figuur 1: Ontwikkeling aantal kwelsoorten waterplanten na realisatie waterinlaat
